## Létrák laboratóriumi vizsgálata 2016

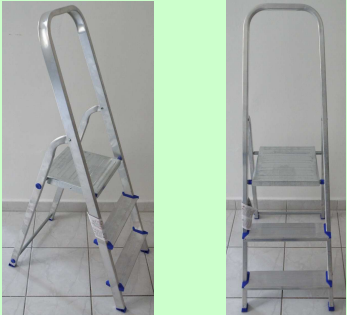
Sorszám	A termék megnevezése (márkanév, modell- vagy típuszám)	Származási hely	Termék képe	Vizsgálati eredmények	Értékelés
4	Möbelix Toni 46530001	Szlovákia

A létra a vizsgálatok alatt nem károsodott, és nem is szenvedett olyan alakváltozást, amely meghaladta volna a szabványban meghatározott határértékeket.	Megfelelt
5	Euro Gold art. 214	Ukrajna

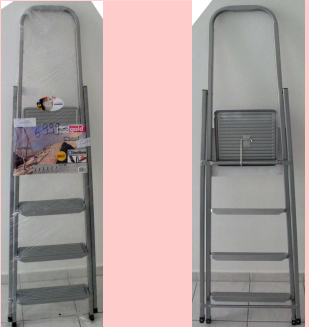
A létraszárak alsó végeinek vizsgálata során a létra lába beroskadt és lehajlott.	Nem felelt meg
6	Artub 027/404	Nem ismert

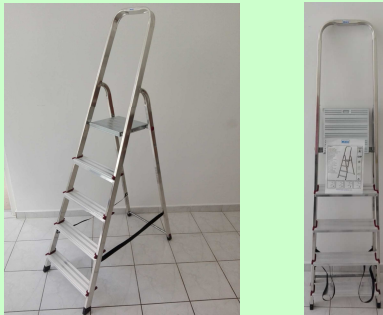
Sorszám	A termék megnevezése (márkanév, modell- vagy típuszám)	Származási hely	Termék képe	Vizsgálati eredmények	Értékelés
7	Krause Corda 000729/021075	Németország

A létra a vizsgálatok alatt nem károsodott, és nem is szenvedett olyan alakváltozást, amely meghaladta volna a szabványban meghatározott határértékeket.	Megfelelt
8	Corda 021075	Németország

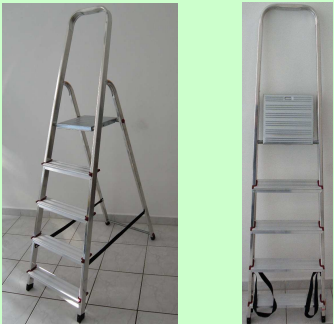
A létra a vizsgálatok alatt nem károsodott, és nem is szenvedett olyan alakváltozást, amely meghaladta volna a szabványban meghatározott határértékeket.	Megfelelt
9	Eiffel	Olaszország

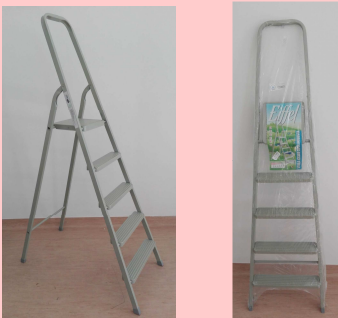
A létraszárak alsó végeinek vizsgálata során a létra lába lehajlott és elrepedt.	Nem felelt meg
